S. Paulo, 23 de AGOSTO de 2004-08-23

Coordenador da 08ª UNIT - SP

**REF. ALERTAMOS PARA A NECESSIDADE DESTES REPAROS
ESPECÍFICOS EM REGIME DE URGÊNCIA – km 349; BR116- da Rod. Régis
Bittencourt-**

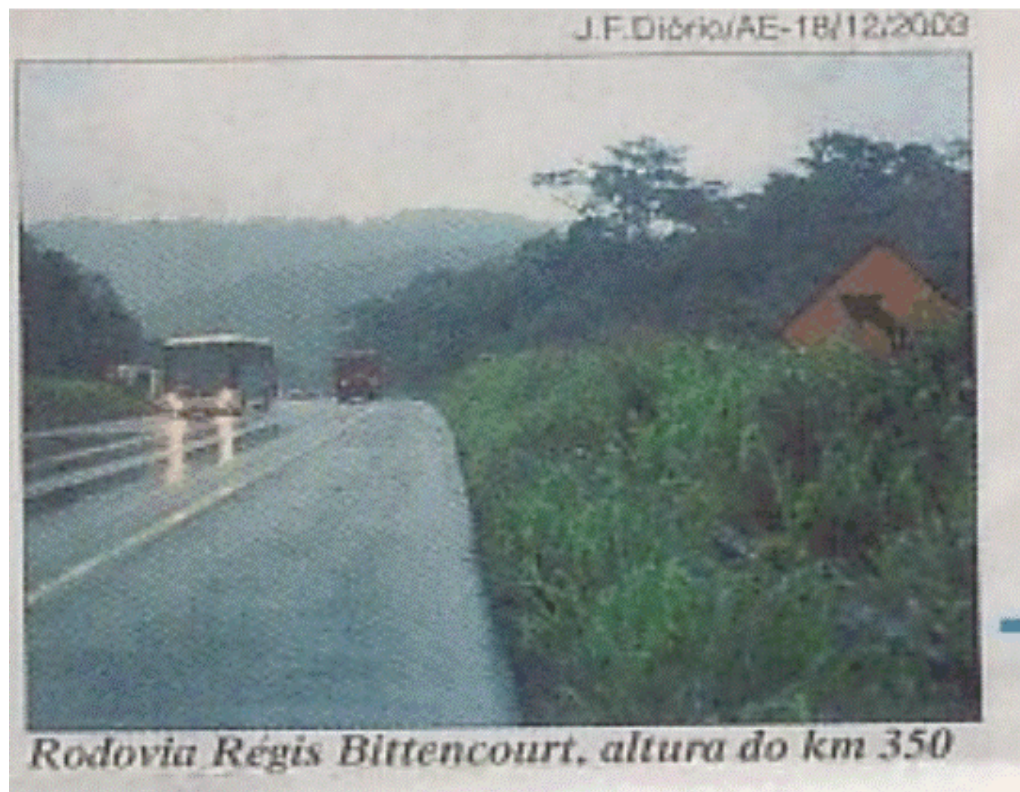
3. a regularização das valetas de drenagem, pois apresentam ângulos acima de 70 graus e altura super dimensionada devido aos recapeamentos superpostos, (em foto apresentada na Cartilha da Terræ por ocasião da Audiência Pública em 1999, - o desnível encontrado no Km 349 é exemplificado com uma garrafa de COCA – COLA, - fotografada como parâmetro e , já anteriormente mencionado em entrevista de L. Corrêa Pinto com Dr. Hugo Pietrantonio (POLI/USP/Depto. .Transportes , desde 1997);
Vide foto , altura do Km 339 aproximadamente, sentido PR/SP, apresentando a altura do desnível , proporcional a mais de uma roda do caminhão Local de tombamentos de veículos de carga (tombamento desta foto com vistoria da CETESB)

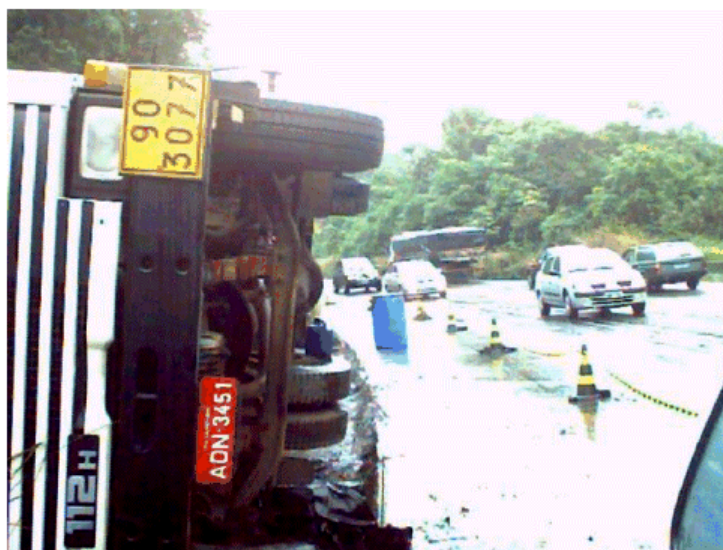
4. o plantio de vegetação nas encostas aonde se fizer necessário (ex. Km 349- aonde o desnível desta valeta é acentuado e causa tombamentos desde quando foi alterado o nível da pista)

apresentando a altura do desnível proporcional a mais de uma roda do caminhão.

***Br116- Rodovia Régis Bittencourt Local de tombamentos de veículos de carga
(tombamento desta foto com vistoria da CETESB, 2004)***

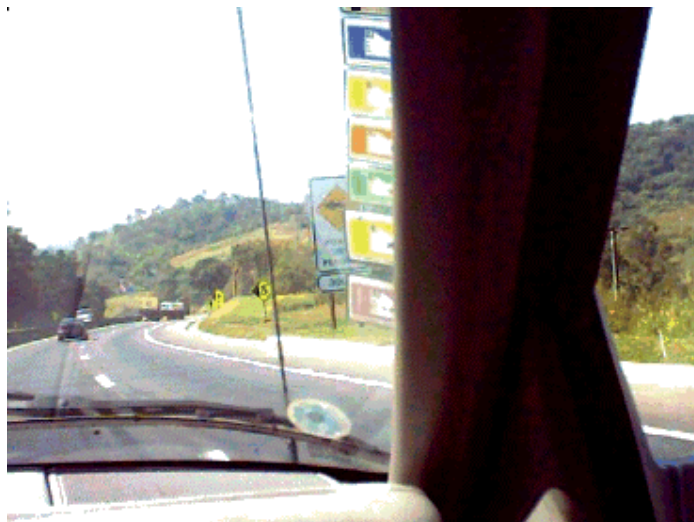
***FOTO da Br116- Rodovia Presidente DUTRA (18.08.04 trecho entre SP e Arujá)
exemplifica um modelo de manutenção eficiente (ainda que econômmico) visando
segurança do transporte de carga e passageiros, conforme nossas solicitações quanto à
capina das margens, limpeza e adequação das valetas de drenagem ao longo do
acostamento, sinalização preventiva, mureta central etc***
