**ESTUDOS DE AVALIAÇÃO DE RISCO POR
RESÍDUOS PERIGOSOS NO CONDOMÍNIO
BARÃO DE MAUÁ**

MUNICÍPIO DE MAUÁ – SÃO PAULO

II. ANTECEDENTES

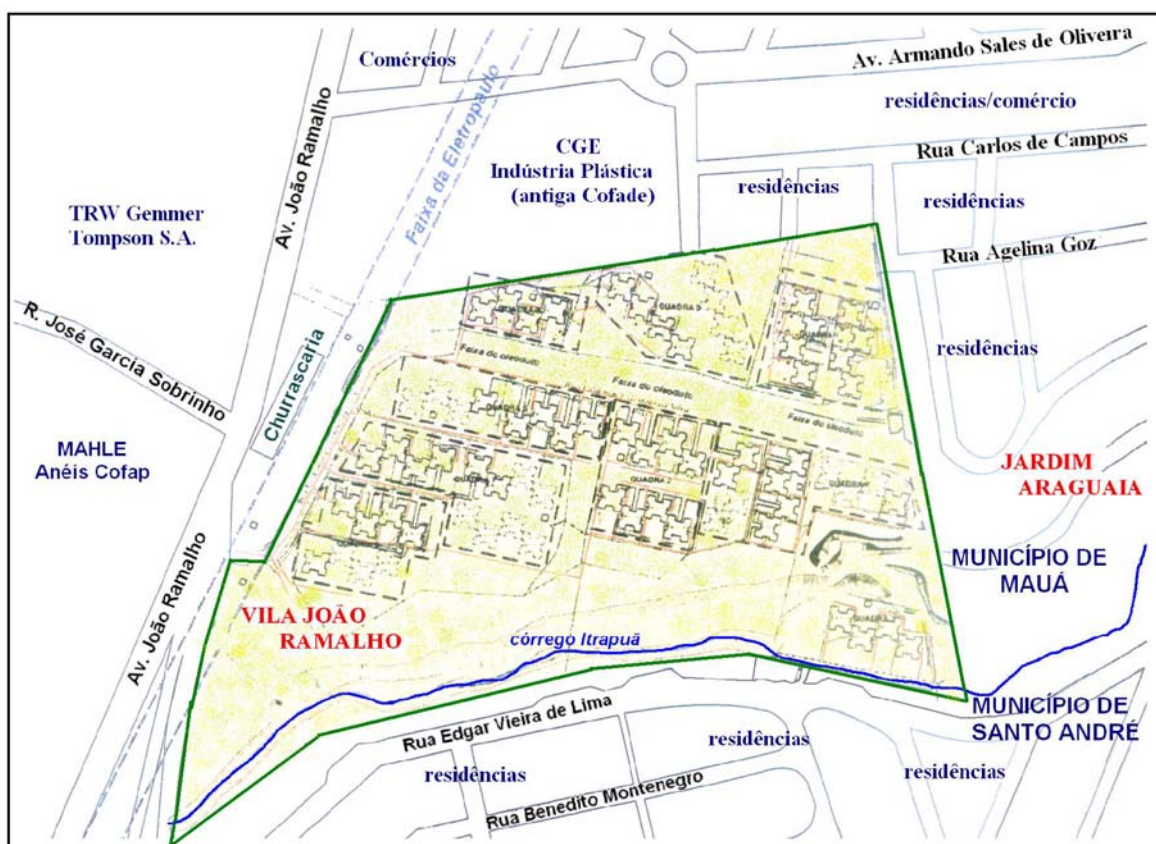
Figura 1: Desenho esquemático do entorno do conjunto residencial Barão de Mauá.

O terreno do conjunto residencial Barão de Mauá localiza-se junto à divisa dos municípios de Mauá e Santo André, sendo limitado a oeste pelo córrego Itrapuã e a norte pela faixa de servidão da concessionária de energia elétrica (Eletropaulo), paralela a Av. João Ramalho. A sul e leste existem residências térreas e terrenos baldios. No lado oposto da Av. João Ramalho, localizam-se diversos estabelecimentos industriais como a Cofap, Pirelli e TRW. A figura 1 assinala, de forma esquemática, o entorno do condomínio residencial Barão de Mauá.

A região é servida por água potável, distribuída pela companhia de saneamento local (SAMA), contando também com rede de coleta de esgoto. No interior do condomínio, os cabos de telefonia são subterrâneos e a fiação elétrica é aérea. Uma faixa de servidão da Petrobrás corta todo o terreno no sentido N-S.

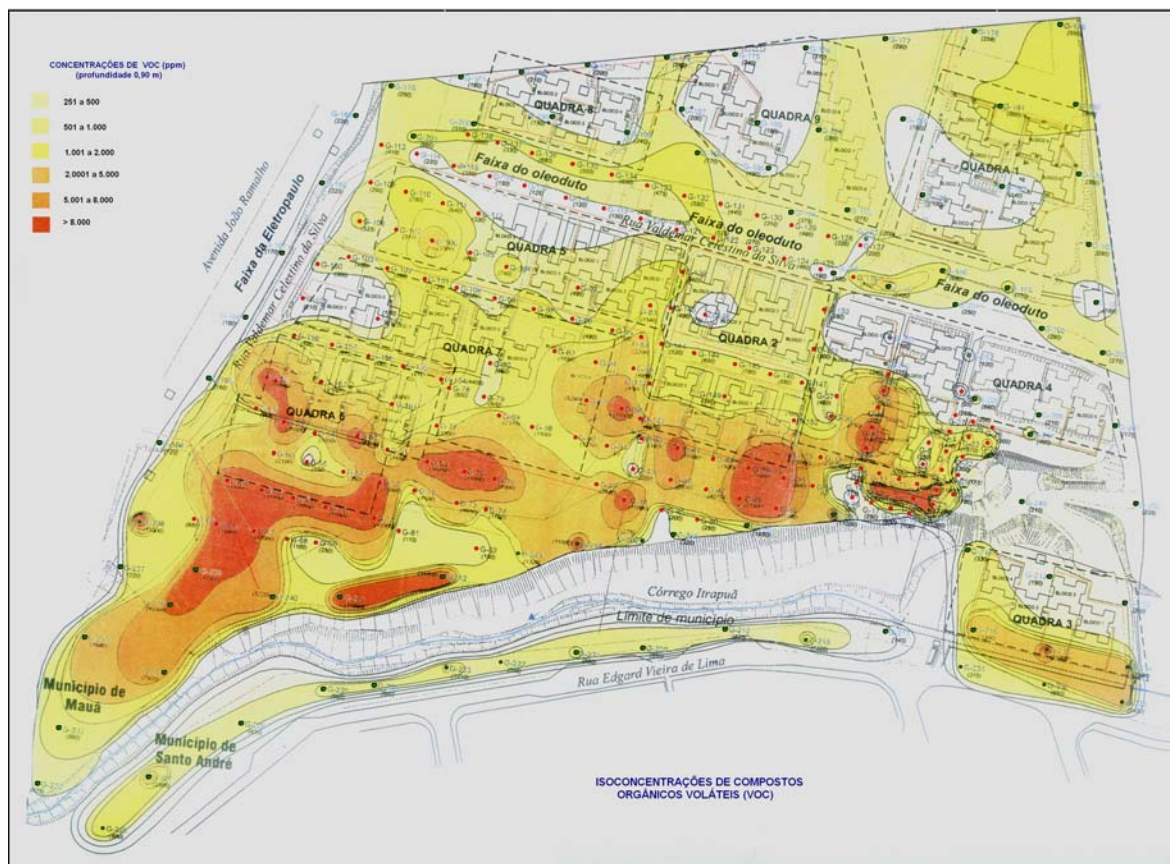
Figura V-1: Mapa de isoconcentrações de VOCs nos solos a partir dos resultados das medições realizadas nos anos de 2000 e 2001. Barão de Mauá, S.P

No primeiro mapeamento, realizado entre os dias 10 e 17/05/00, foram executados 163 furos e a malha definida para o local compreendeu furos espaçados em cerca de 20 m. No local onde ocorreu a combustão (casa de máquinas do Bloco 4, Etapa 4), essa malha foi adensada para 10 m. Os valores de VOCs medidos variaram entre 20 ppm e > 8.000 ppm.

O segundo mapeamento foi realizado entre os dias 12 e 17 de setembro de 2001. Foram realizados 91 furos espaçados de 20 a 40 m, entre a faixa do oleoduto da Petrobrás e o limite leste do conjunto residencial Barão de Mauá e arredores dos locos da Quadra 3. O mapa de isoconcentrações, apresentado na figura V-1, elaborado pela GEOKLOCK, apresenta os resultados das medições de VOCs nos solos realizadas nos anos de 2000 e 2001.

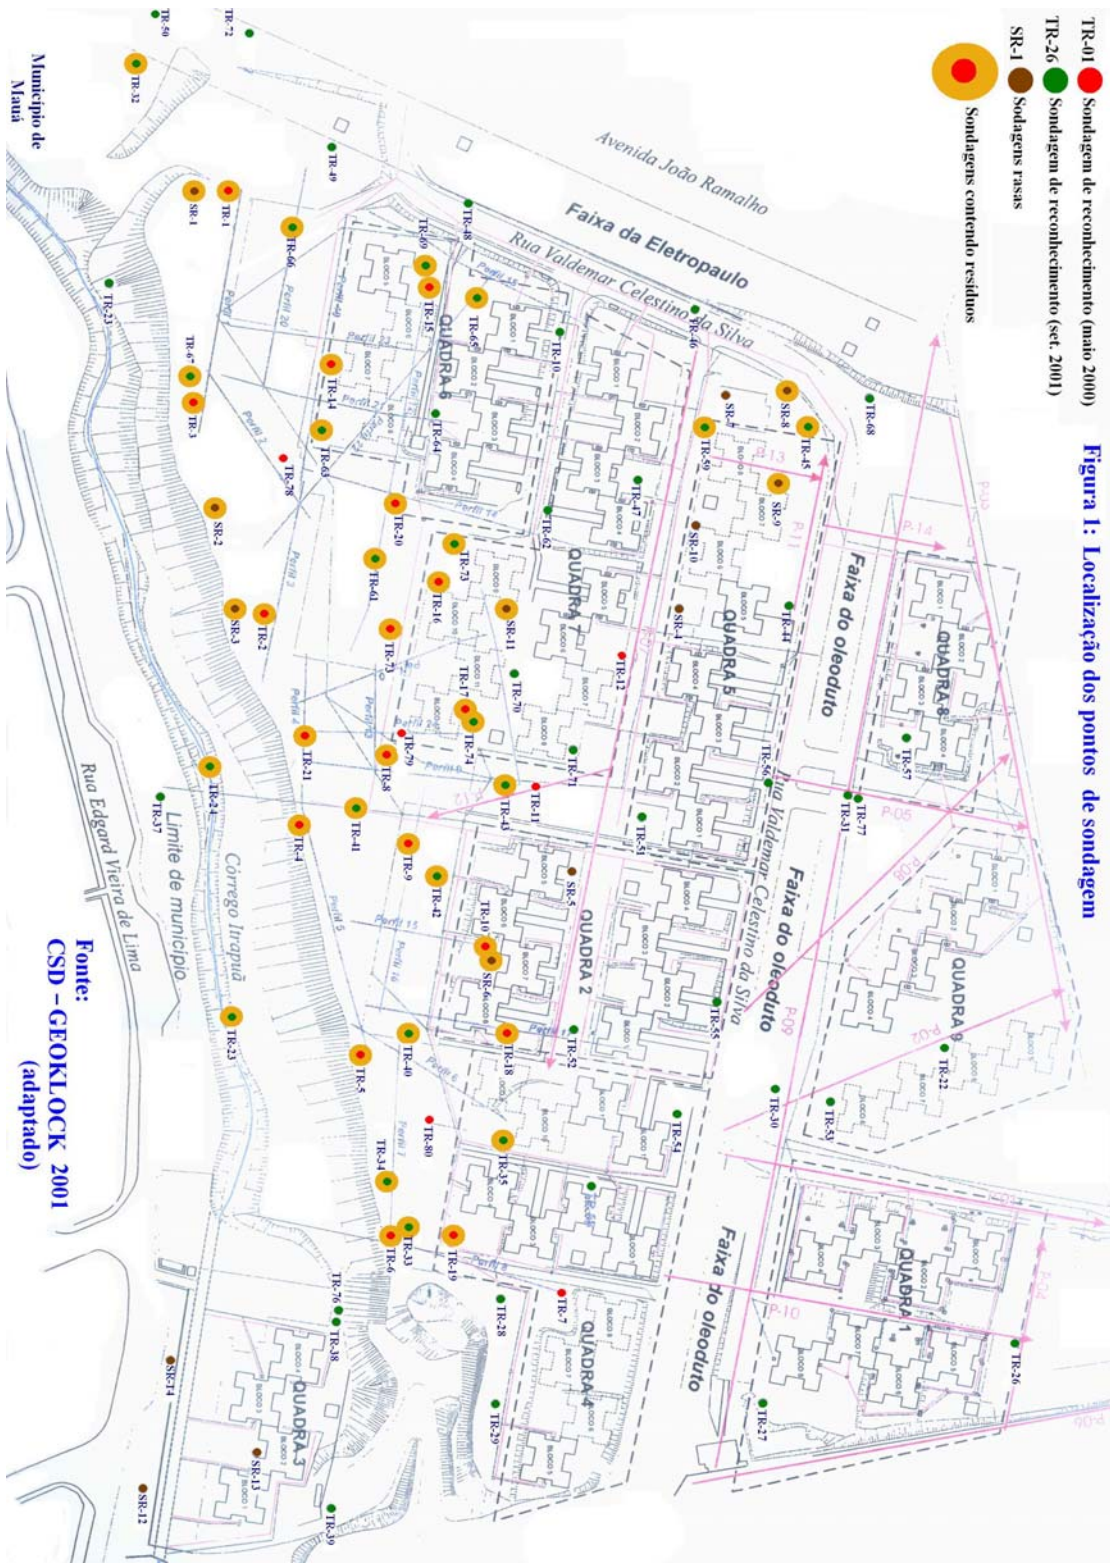
Figura V-2: Localização dos pontos de sondagem e locais onde foram encontrados resíduos. Barão de Mauá, São Paulo.

A interpretação dos dados de sondagem e de geofísica, realizada pela GEOKLOK, indicaram a existência de três camadas distintas sob o empreendimento: aterro, resíduos e sedimentos terciários da Bacia São Paulo.

Existem duas camadas distintas de aterros. A primeira é superficial com espessura média de um metro, podendo atingir até 4m, ou mesmo não ocorrer. Essa camada é composta por solo de alteração característico da região e sua mistura com material da camada inferior é comum.

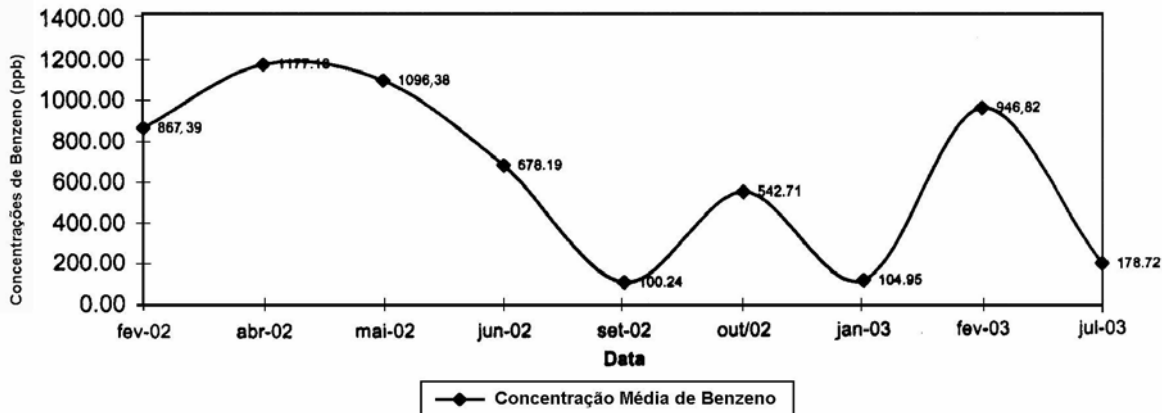
Figura V-3: Gráfico da variação da concentração média de benzeno nos gases do subsolo do Conjunto Habitacional Barão de Mauá (fevereiro/setembro de 2002)

Esta afirmativa é demonstrada pelos gráficos das figuras V-3 e V-3 abaixo, elaborados pela GEOKLOK.

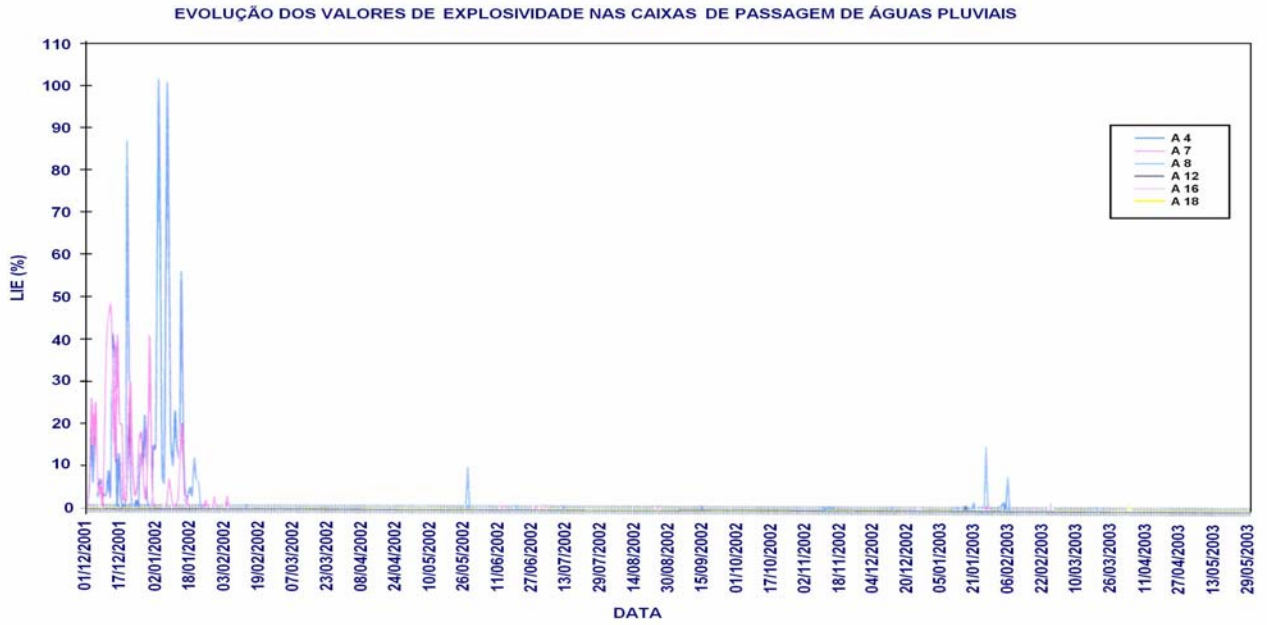
Figura V-5: Gráfico da evolução dos valores de explosividade nas caixas de passagem de águas pluviais

Através da evolução dos índices de explosividade medidos nas caixas de passagem de esgoto observa-se que houve uma diminuição nos valores de índices de explosividade em todos os pontos amostrados até 10/01/03, quando foi paralisado temporariamente o sistema de extração de vapores. Esta paralisação temporária resultou na elevação dos valores de L.I.E em vários pontos.

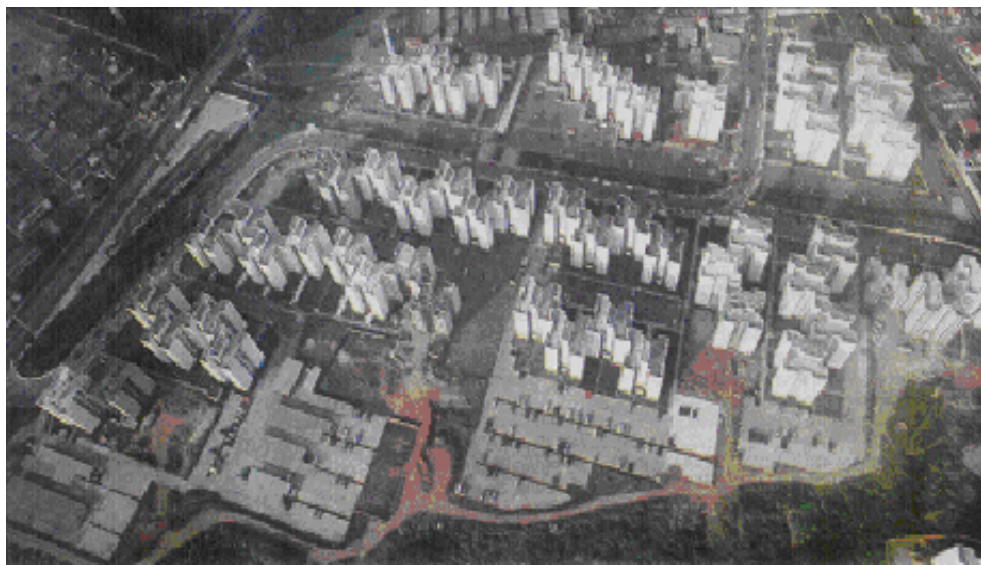
Foto V-1: Visão geral do Conjunto Residencial Barão de Mauá

Quanto à suficiência dos dados para os estudos de avaliação de risco à saúde humana, observa-se a ausência de dados sobre a contaminação nos solos superficiais, indispensável para a avaliação das exposições humanas dos moradores, após a ocupação dos blocos construídos. Segundo a Metodologia da ATSDR são considerados superficiais solos amostrados até 10 cm de profundidade. Fotos de jornais da época do acidente que causou a explosão, com visão área de todo o conjunto residencial, com boa resolução de imagem, indicam áreas sem calçamento ou cobertura de jardins, principalmente na porção oeste do conjunto residencial Barão de Mauá (Foto V-1).

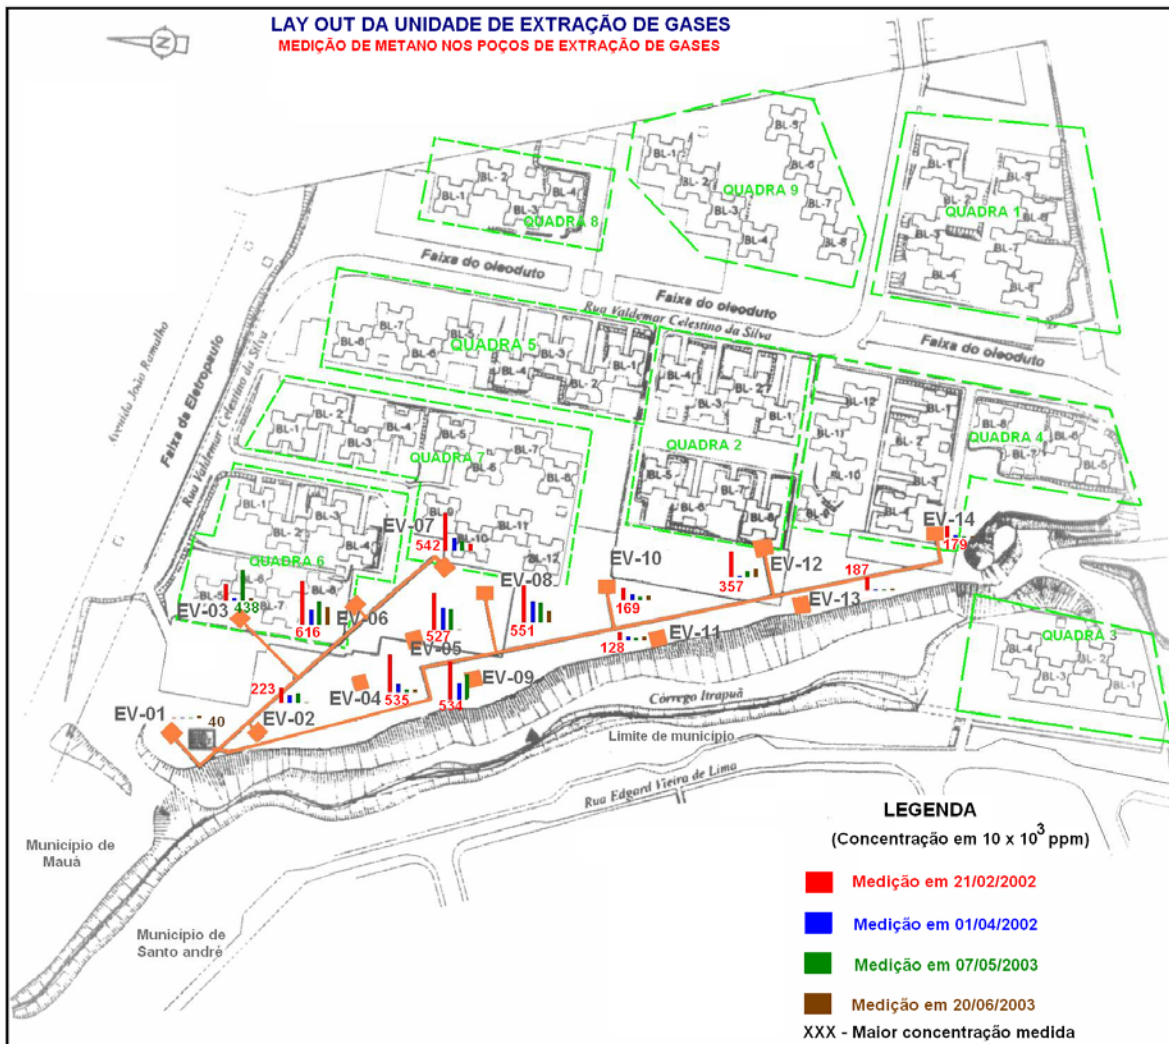
Figura 1: Lay out da localização dos poços de extração no condomínio e variação das concentrações de metano desde o início de operação do sistema de extração.

Os resultados dos ensaios de extração de vapores do solo assinalaram decaimento das medições de VOCs no vapor extraído, indicando o efeito de ventilação do solo, obtido através da extração de vapores. Estes ensaios, segundo a GEOKLOCK, sinalizaram a possibilidade da instalação de um sistema EVS no conjunto residencial Barão de Mauá como forma de remediação para a geração de vapores tóxicos e/ou explosivos.

O *lay out* da localização dos poços de extração no condomínio e a variação das concentrações de metano desde o início de operação do sistema pode ser visualizado através do desenho esquemático da figura 1 deste anexo.

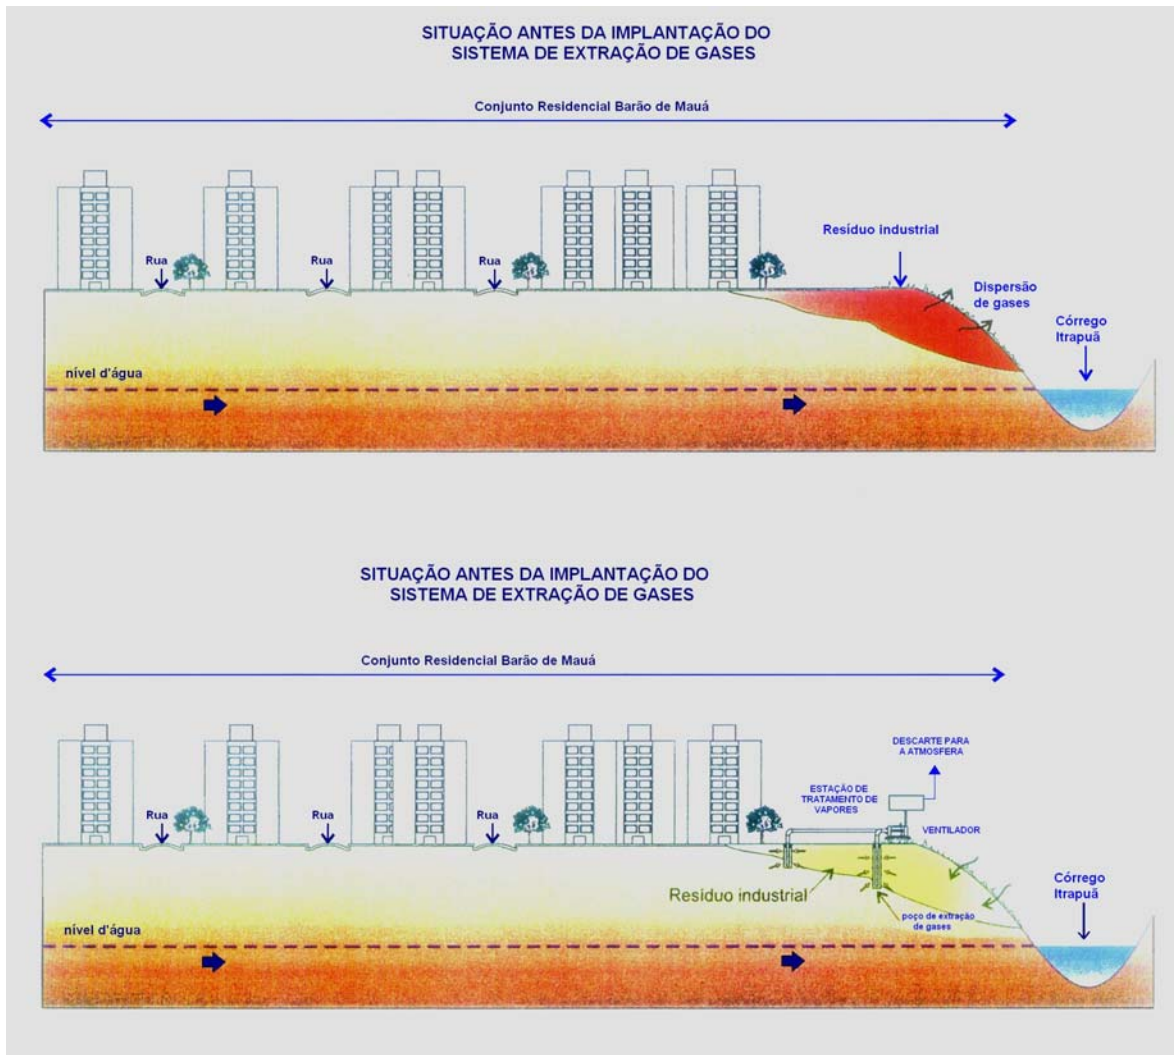
Figura 2: Sistema de Extração e Tratamento de Vapores desenvolvido pela GEOKLOK como remediação para o Conjunto Barão de Mauá.

A técnica de Extração de Vapores do Solo (EVS) consiste em promover a circulação de ar pela zona não-saturada do aquífero, propiciando a volatilização e estimulando o processo natural de biodegradação dos compostos orgânicos voláteis presentes.

O princípio básico da unidade de tratamento de gases pode ser visualizado através do desenho esquemático (Figura 2) apresentado pela GEOKLOK .

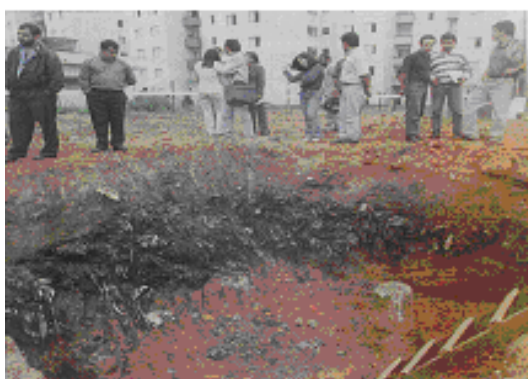
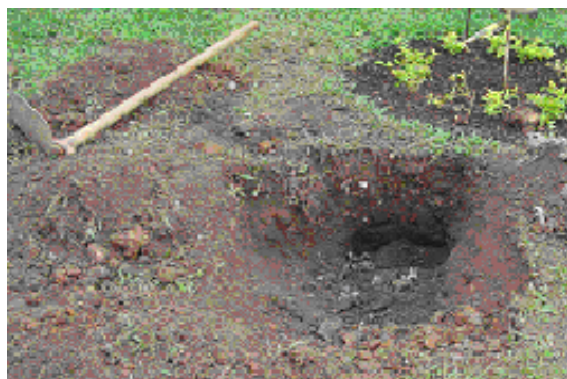
Foto VI-2: Contaminação exposta (2001) Foto VI-3: Visita da equipe de avaliação (2003)

com cobertura de solo não contaminado, trazido de outros locais, pois de outra forma o gramado “não vingava” (as gramas morriam pela toxicidade do solo). Na ocasião, observamos que nas pequenas cavas realizadas os resíduos eram visíveis a partir de 20 cm de profundidade.

O odor de produtos químicos era claramente perceptível e nauseante. As fotos VI-2 e VI-3, a seguir, ilustram esta situação. A foto VI-2 do ano de 2001 apresenta a situação do local quando a contaminação foi reconhecida. A foto VI-3 foi tirada pela equipe de avaliação de risco em novembro de 2003.
